RELAZIONE TECNICA n. **78/17**

COMMITTENTE: **RUREGOLD s.r.l.**
via Vittorio Veneto, 30
43046 Località Rubbiano – Solignano (PR)

OGGETTO: **PROVA DI SFILAMENTO DI TASSELLI AD “ANCORA” SU**
PANNELLO STUCANET DOPPIOFILO NORMALE CON MALTA
PLASTERWALL

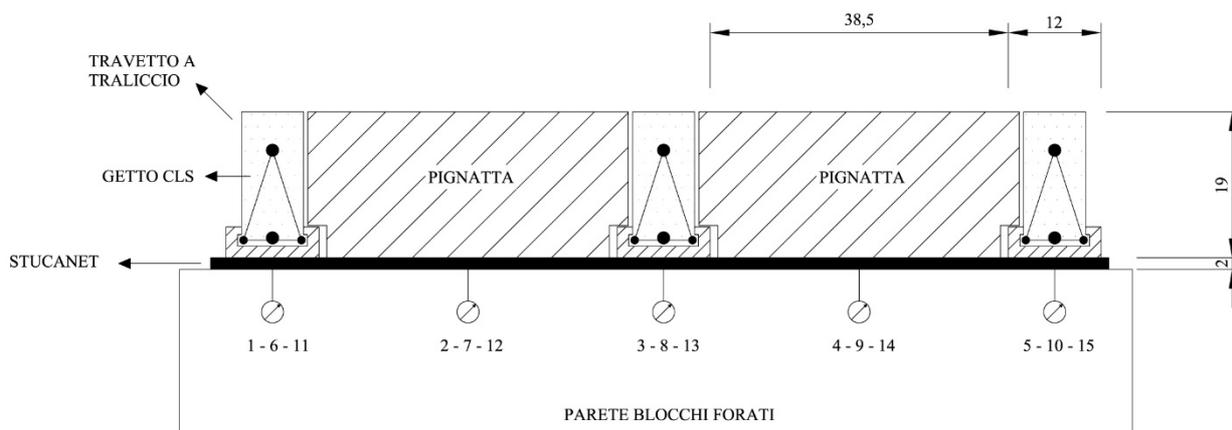
Figura n. 2.1 – Sezione trasversale del solaio in fase costruttiva

Il pannello anti-sfondellamento, oggetto delle prove di sfilamento, è stato realizzato in corrispondenza della superficie di intradosso di una striscia di solaio in latero-cemento costituito da una serie di tre travetti del tipo a traliccio con interposte due file di pignatte in laterizio, com'è illustrato nella figura n. 2.1. In sintesi il pannello anti-sfondellamento è stato realizzato nel modo seguente:

- Fissaggi metallici ad espansione Fischer tipo SBS, aventi diametro nominale $\varnothing 8$ mm, posti ad interasse pari a **60** cm, in corrispondenza dell'asse dei fondelli dei travetti. La posizione degli ancoranti meccanici è stata sfalsata tra un travetto e quello adiacente con sfalsamento pari a metà dell'interasse;
- Rete **Stucanet®** a doppio filo di acciaio inox posta in aderenza all'intradosso del solaio in latero-cemento, fissata ai travetti con i fissaggi meccanici di cui al precedente punto;
- Intonaco di malta tipo **Plasterwall** avente spessore medio uguale a 2,0 cm.

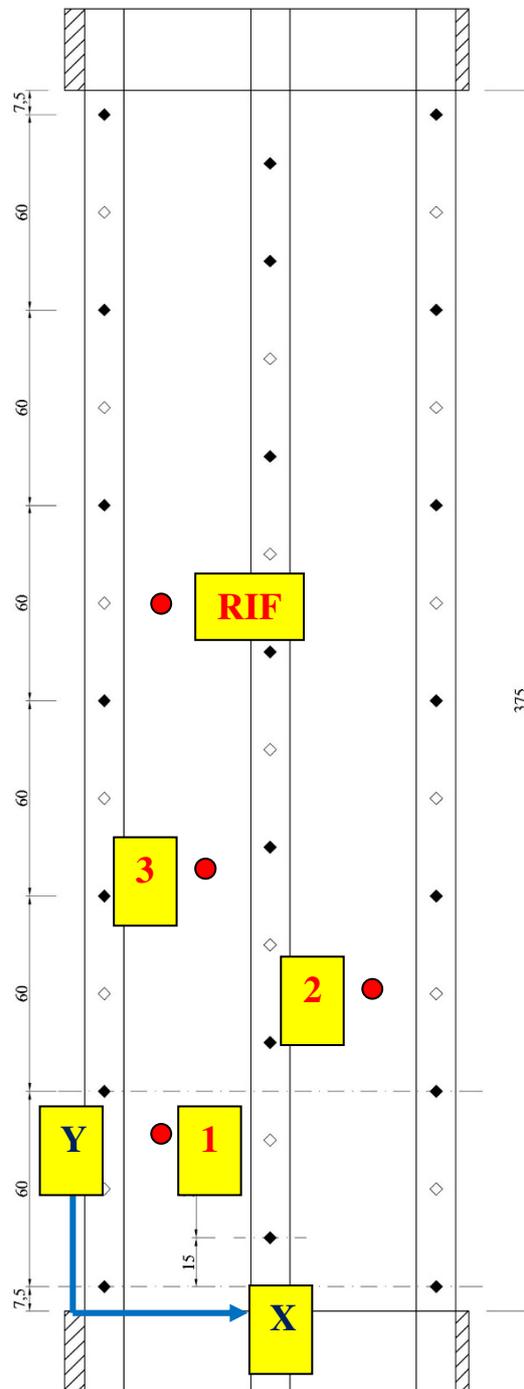
Figura n. 2.3 - Posizione dei tasselli ad “ancora” rispetto al pannello anti-sfondellamento

La figura n. 2.2 mostra una porzione di rete **Stucanet®** sulla quale sono state individuate le tipologie di posizione dei tasselli nelle prove di sfilamento. Con la sigla “RIF” è indicata la posizione di riferimento, cioè quella per la quale l'ancora del tassello impegna il numero massimo di fili della rete e, pertanto, il tassello risulta maggiormente vincolato. La posizione 1 è quella per la quale il tassello risulta meno vincolato, mentre le

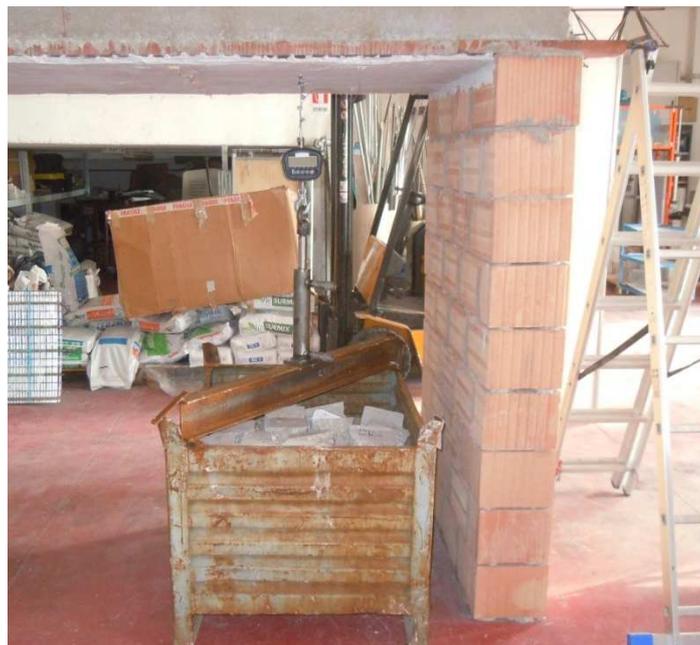
Foto n. 2.1 – Apparecchiatura per l'applicazione e la misura della forza

Dopo avere fissato il tassello ad “ancora” al pannello, è stata applicata all’anello una forza di trazione generata da un martinetto idraulico vincolato ad una zavorra. La forza applicata è stata misurata mediante un dinamometro a lettura digitale. Il sistema per l’applicazione del carico di prova è mostrato nella foto n. 2.1; la foto 2.2 mostra il dinamometro elettronico posto in serie con il sistema di applicazione della forza.

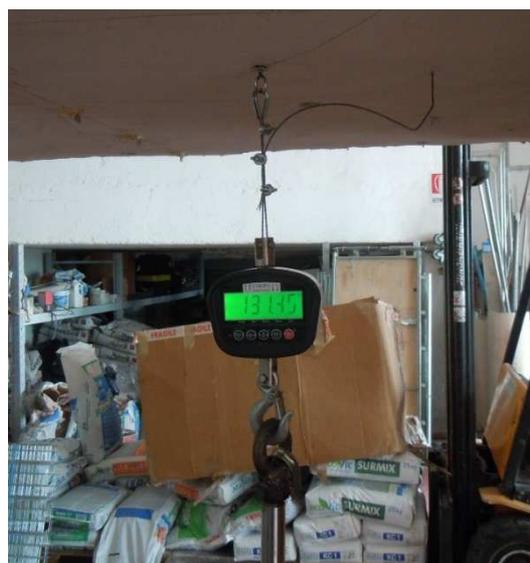
Foto n. 2.2 – Dinamometro elettronico per la misura della forza applicata

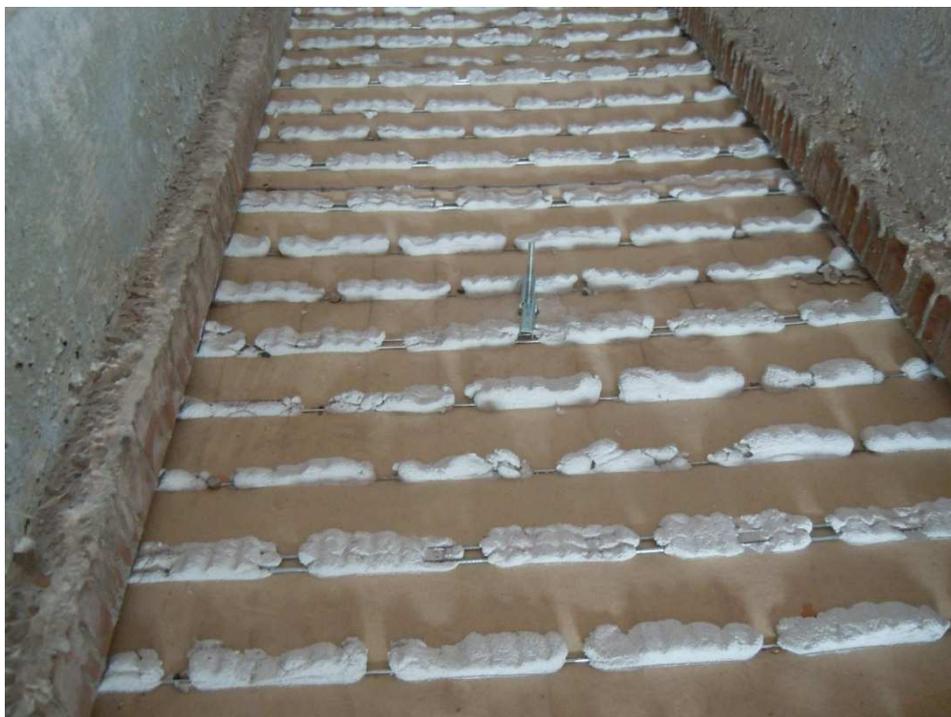
Foto n. 3.1 – Posizione tassello 1

Posizione tassello	Forza massima (N)	Modalità rottura
1	1402	sfilamento del tassello e rottura locale del pannello
2	1488	sfilamento del tassello e rottura locale del pannello
3	1640	rottura dell’ancora del tassello
RIF	1706	rottura dell’ancora del tassello

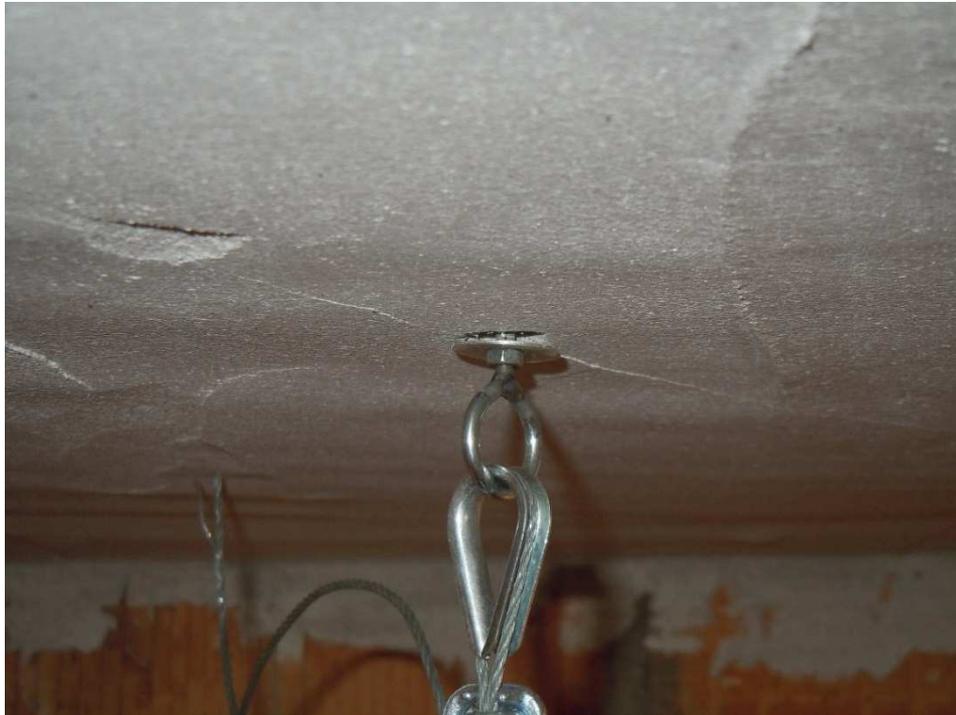
Foto n. 3.2 – Inizio fase di sfilamento del tassello 1 e innesco stato fessurativo

Nella tabella 3.1 sono consegnati i valori delle forze massime applicate ai tasselli nelle diverse posizioni. Lo sfilamento del tassello è sempre avvenuto per rottura dell’ancora alla quale segue la rottura locale del pannello anti-sfondellamento (pull-out). Per effetto di una forza applicata pari a circa 2/3 del valore di rottura si ha l’innesco di un quadro fessurativo costituito da una o più lesioni che hanno il punto di origine sul tassello, il cui sviluppo è agevolato dalla presenza di discontinuità.

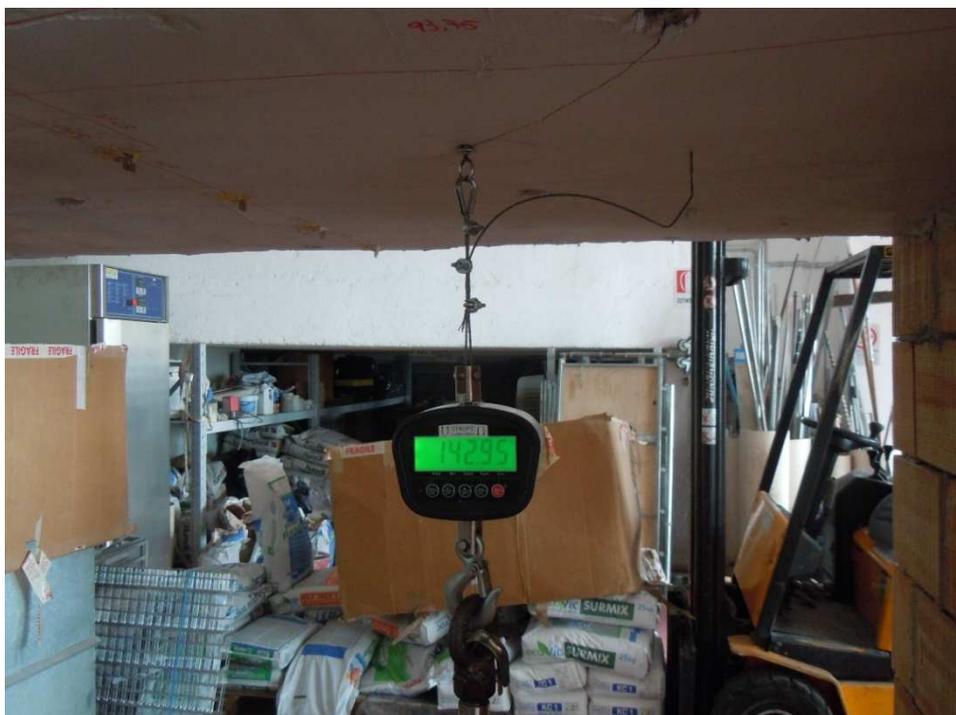
Foto n. 3.3 – Indicazione della forza massima, espressa in kgf, in fase di rottura (tassello 1)

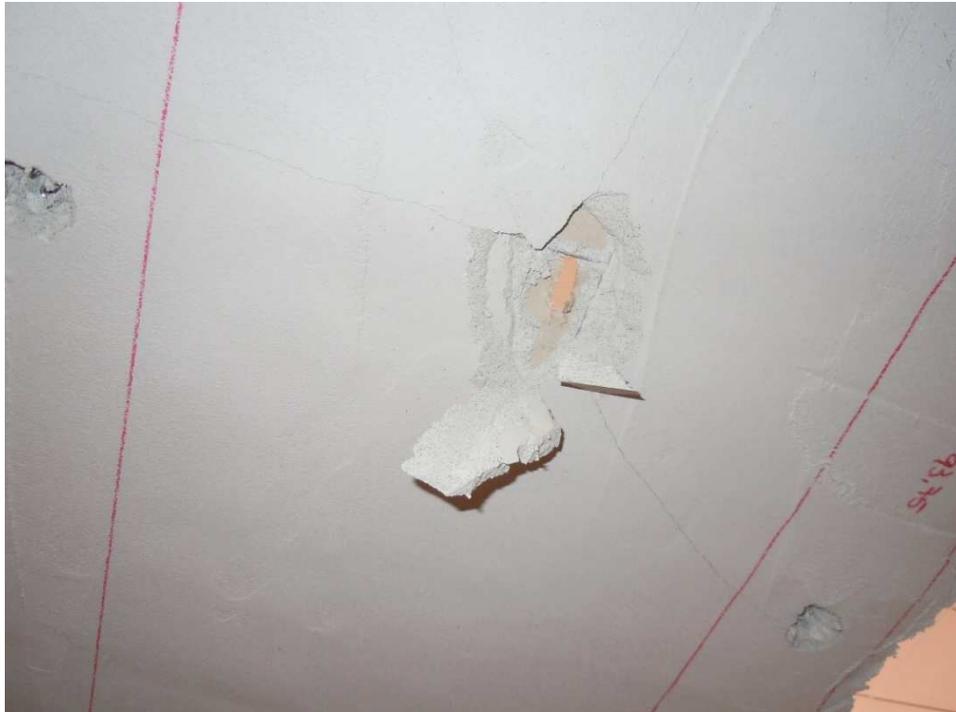
Foto n. 3.4 – Rottura locale del pannello per sfilamento dell’ancora(tassello 1)

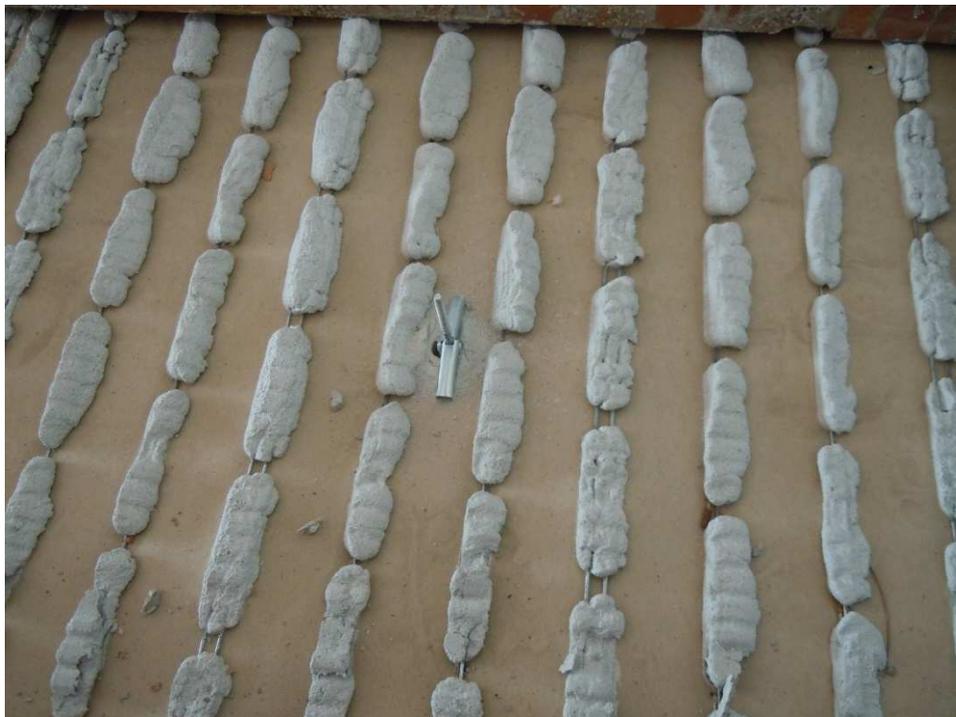
Foto n. 3.5 – Posizione tassello 2

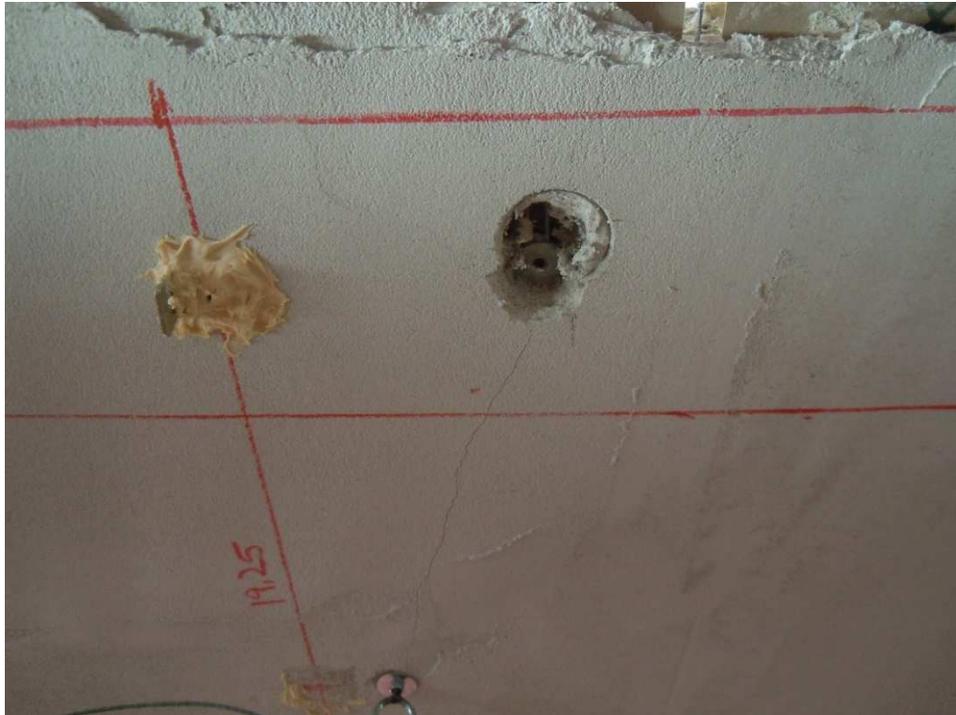
Foto n. 3.6 – Inizio fase di sfilamento del tassello 2 e innesco stato fessurativo

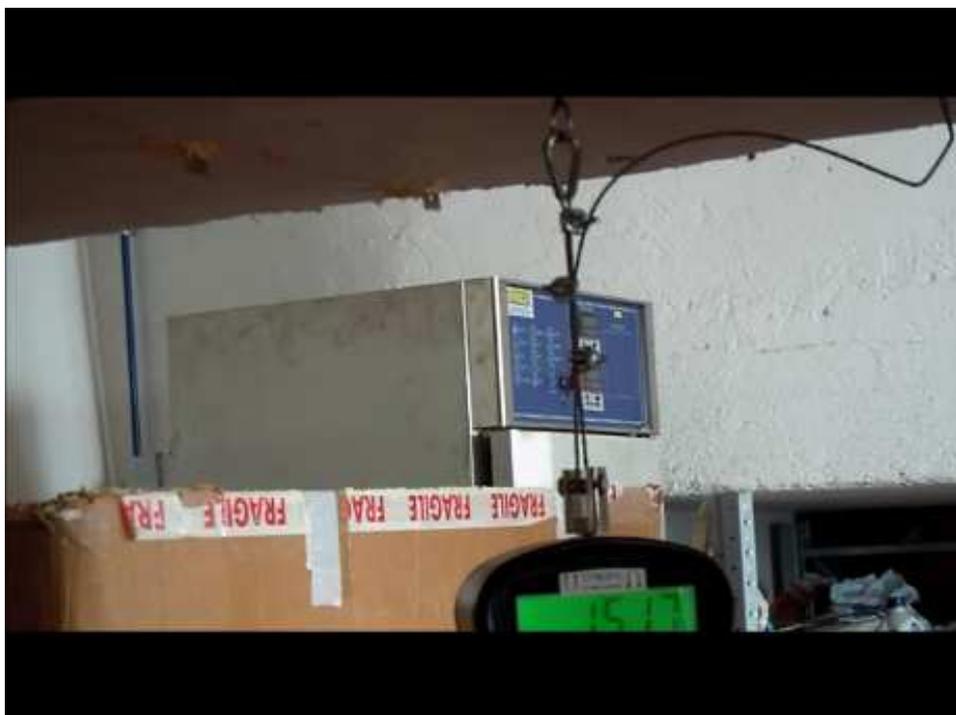
Foto n. 3.7 – Indicazione della forza massima, espressa in kgf, in fase di rottura (tassello 2)

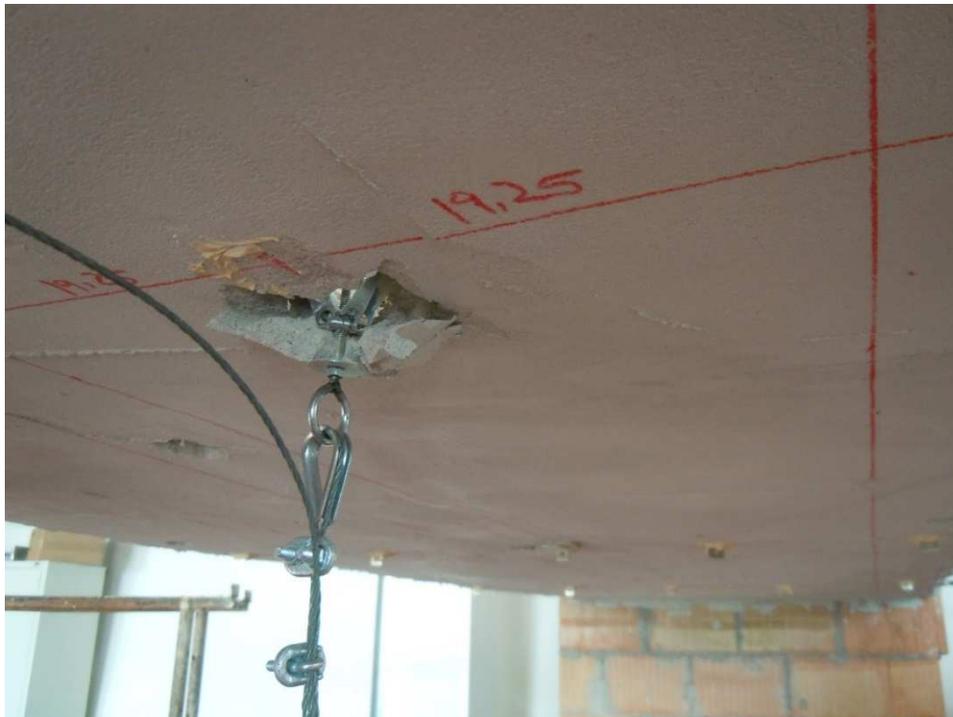
Foto n. 3.8 – Rottura locale del pannello per sfilamento dell'ancora(tassello 2)

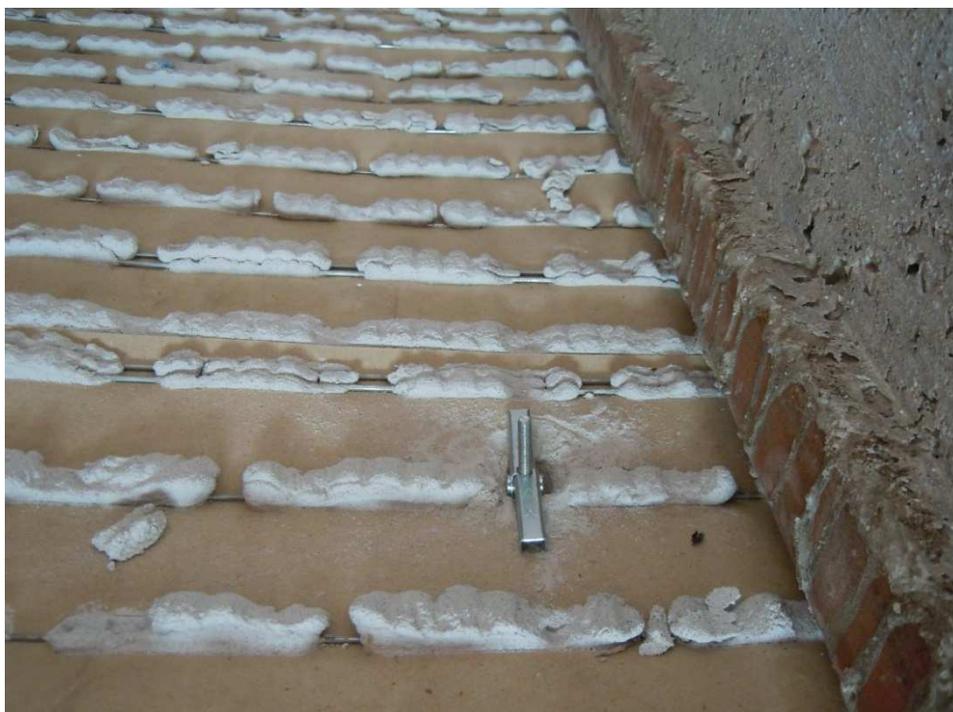
Foto n. 3.9 – Posizione tassello 3

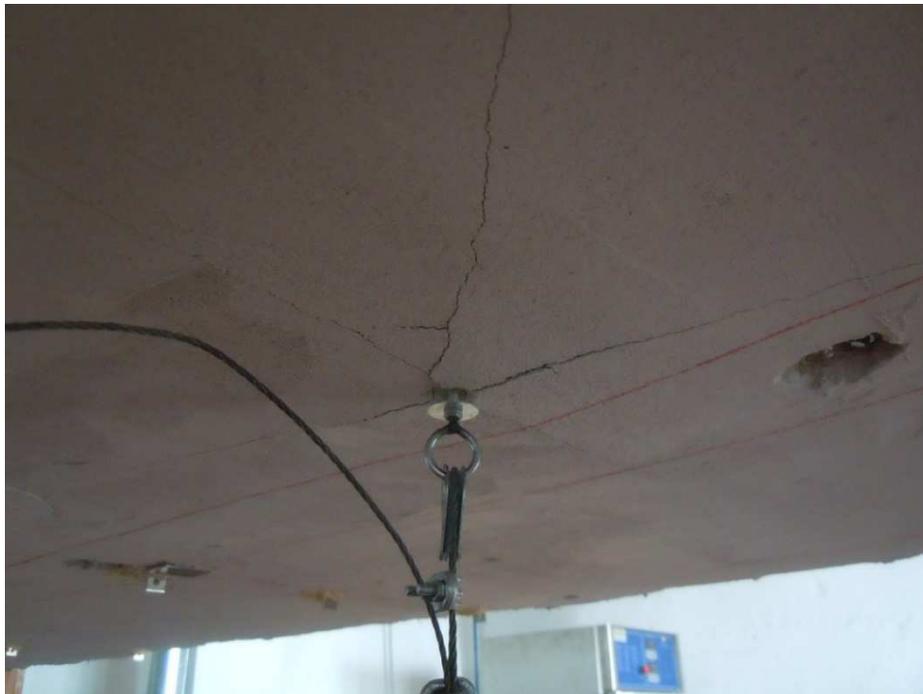
Foto n. 3.10 – Inizio fase di sfilamento del tassello 3 e innesco stato fessurativo

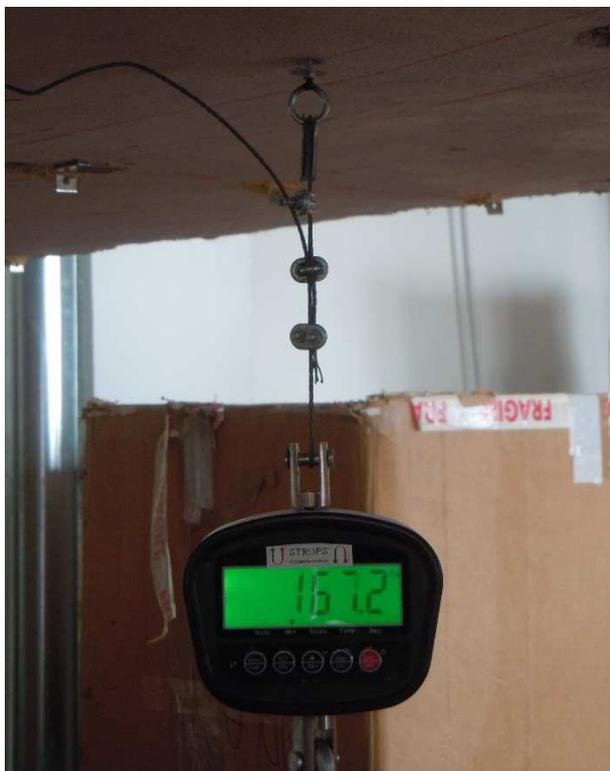
Foto n. 3.11 – Indicazione della forza massima, espressa in kgf, in fase di rottura (tassello 3)

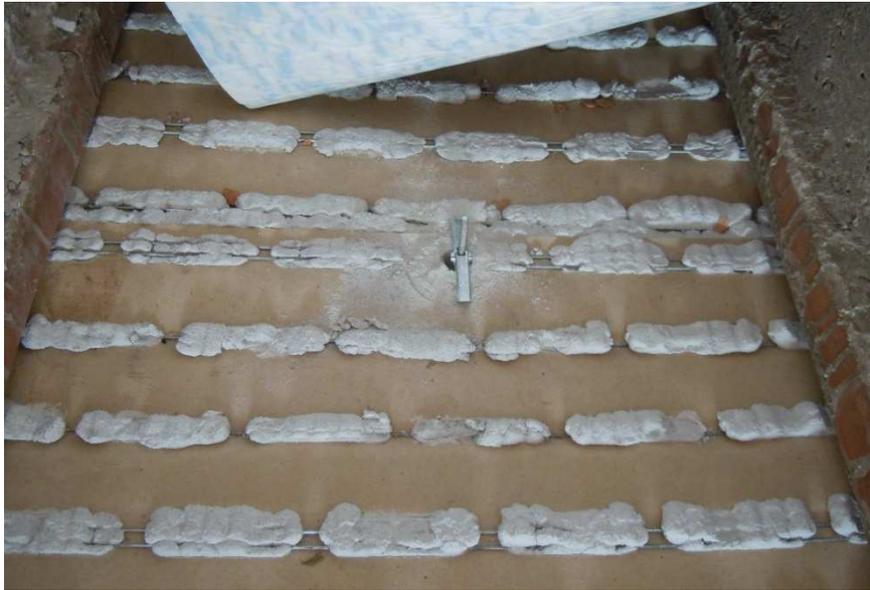
Foto n. 3.12 – Posizione tassello RIF

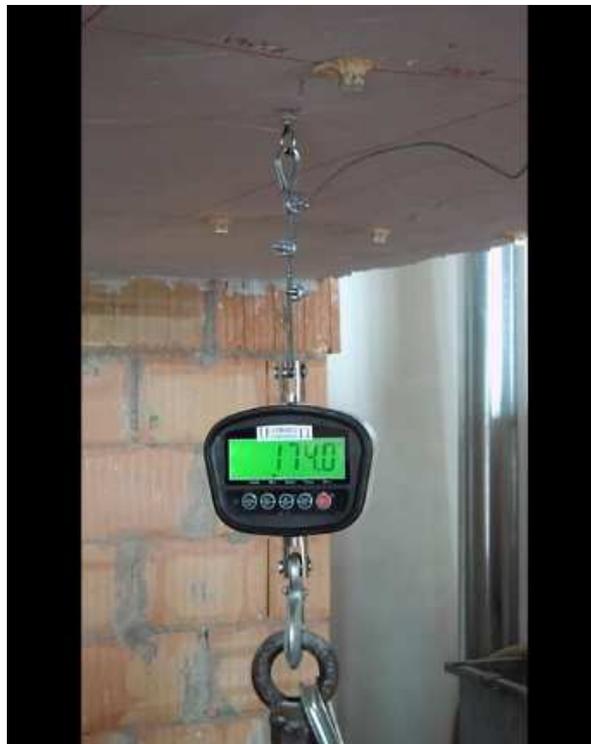
Foto n. 3.13 – Indicazione della forza massima, espressa in kgf, in fase di rottura (tassello RIF)

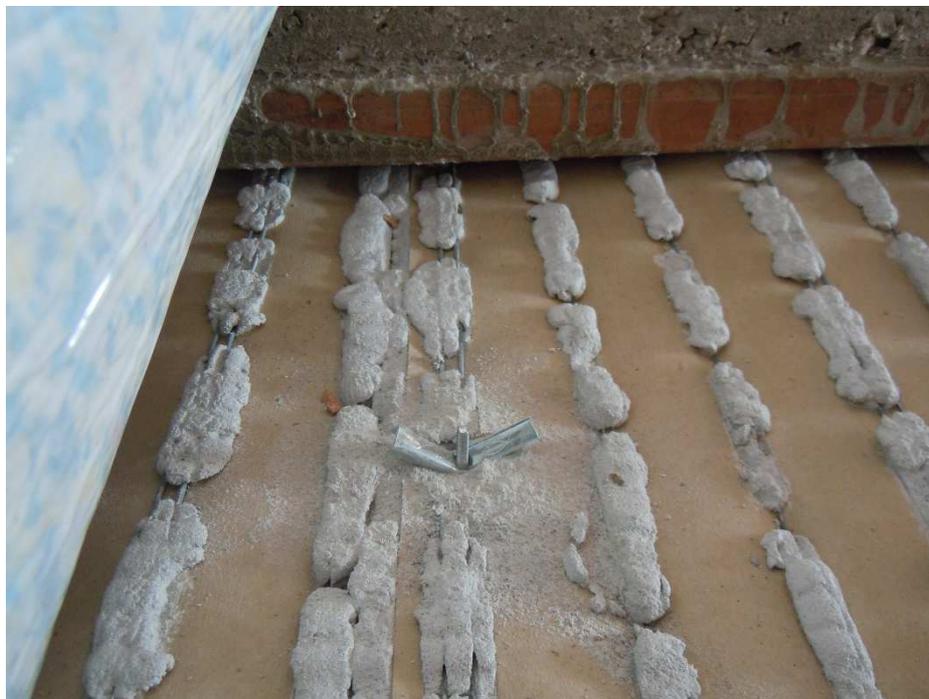
Foto n. 3.14 – Rottura dell’ancora(tassello RIF)

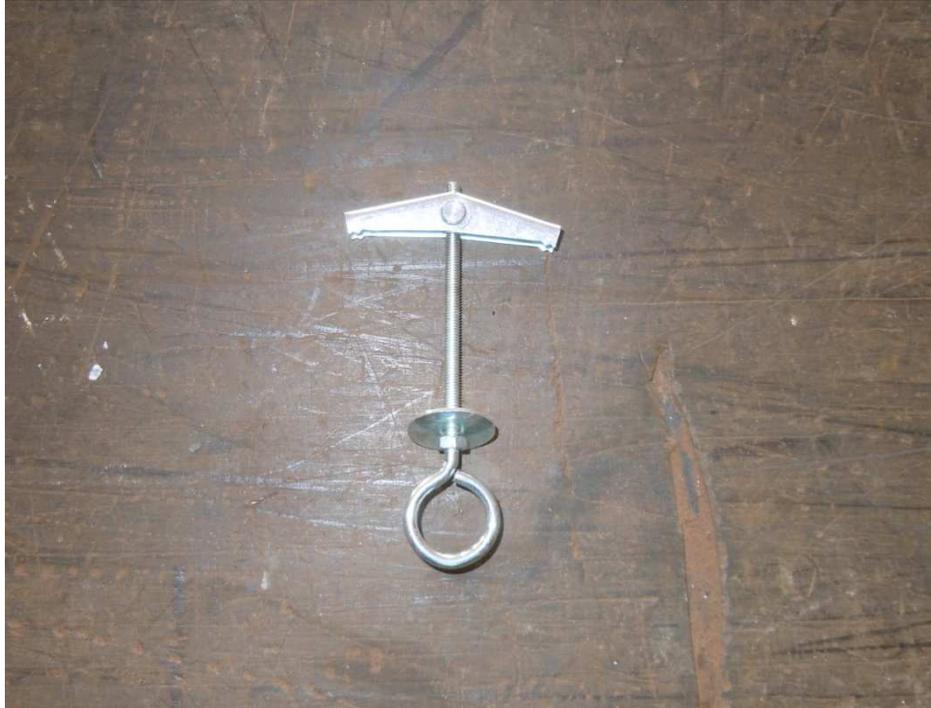
Foto n. 1 – Tassello ad “ancora” impiegato per l’applicazione della forza concentrata sul pannello

La serie di prove “ufficiali” sono state precedute da una prova “pilota” (cfr. Foto n. 1÷8) che è stata eseguita al solo scopo di verificare preliminarmente l’insorgenza di malfunzionamenti nel sistema di applicazione delle forze di sfilamento. In effetti, come si può osservare nella foto n. 7, lo sfilamento del tassello è stato anticipato dall’apertura dell’anello della vite. Questa constatazione ha indotto ad eseguire le prove “ufficiali” con tasselli ad “ancora” provvisti di anello saldato (cfr. Foto n. 8). Le prove sono state eseguite il giorno 20/02/2017.

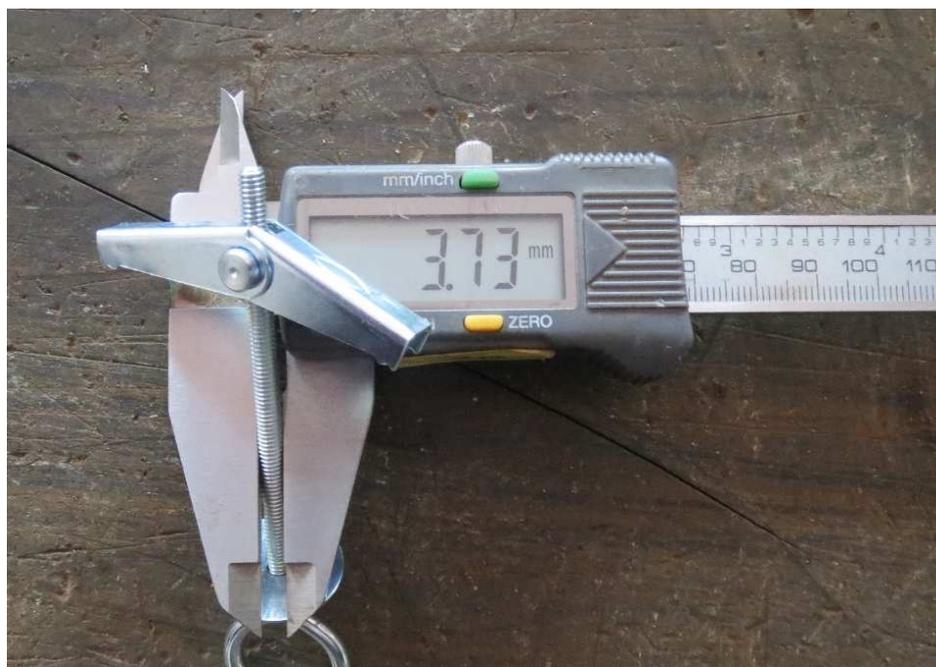
Foto n. 2 – Misura del diametro della vite (mm)

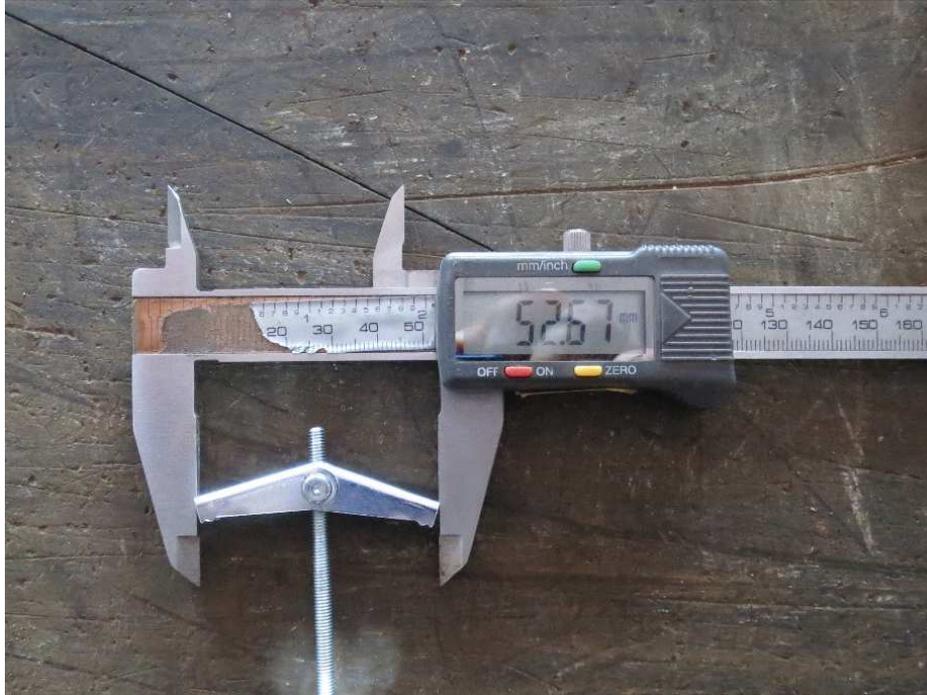
Foto n. 3 – Misura della dimensione dell’ancora (mm)

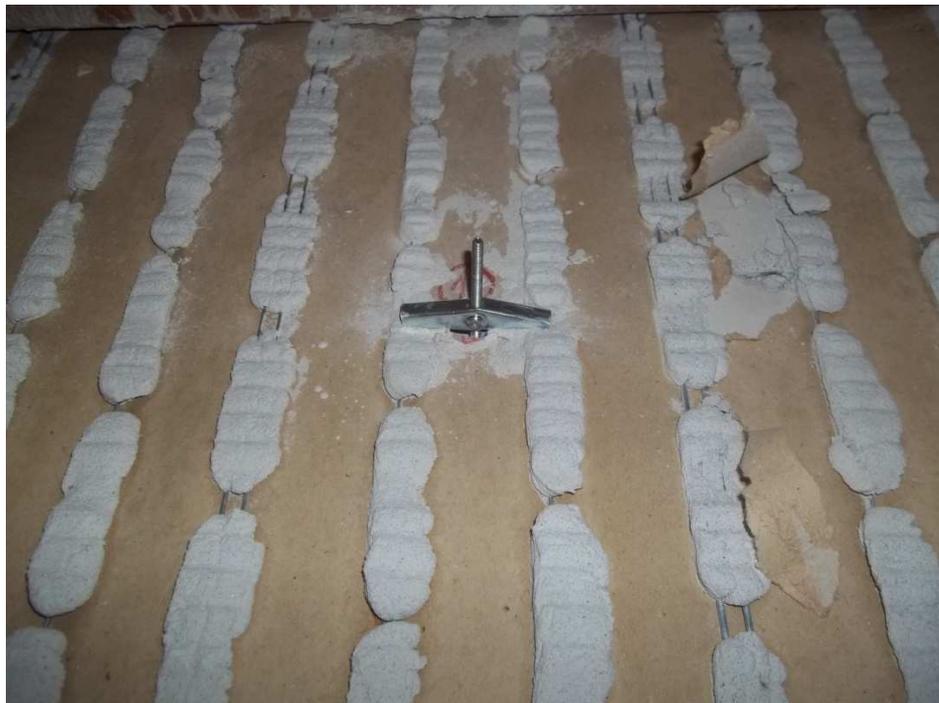
Foto n. 4 – Modalità di posa in opera del tassello ad “ancora” nella prova “pilota”

La presente Relazione Tecnica fa seguito a quelle emesse in data 30 novembre 2015 con il numero MS-56/15 ed in data 22 febbraio 2016 con il numero MS-6/16, nelle quali erano riportati i risultati delle prove di carico eseguite sul sistema, sopra descritto. Le prove di sfilamento descritte nella presente Relazione Tecnica sono state eseguite sul sistema “**X Plaster W-System**”, inserendo i tasselli ad “ancora” in diversi punti del pannello, in modo che l’ancora avesse posizioni diverse rispetto ai fili che costituiscono la rete **Stucanet®**. In effetti la posa in opera dei tasselli, nel cantiere reale, avviene dopo che il pannello è stato completato, sicché la posizione dei tasselli rispetto alla posizione dei fili della rete porta-intonaco è del tutto casuale. Di qui la necessità, in fase di prova di laboratorio, di ricercare, tra le possibili posizioni, quella che risulta più critica, dove cioè la forza di sfilamento del tassello risulta minima. Ciò è stato reso possibile per il fatto che con le modalità adottate per la prova di carico sul sistema, la disposizione dei fili era leggibile dall’estradosso del pannello intonacato (cfr. foto n. 4).

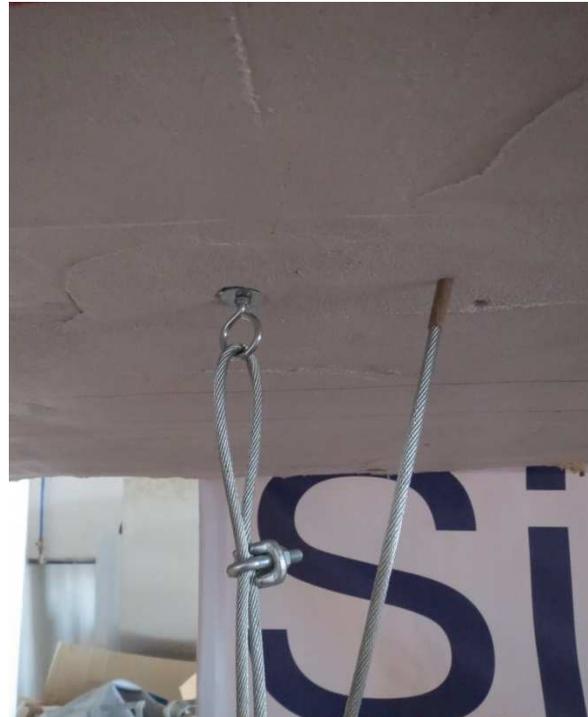
Foto n. 5 – Modalità di applicazione della forza di estrazione al tassello nella prova “pilota”

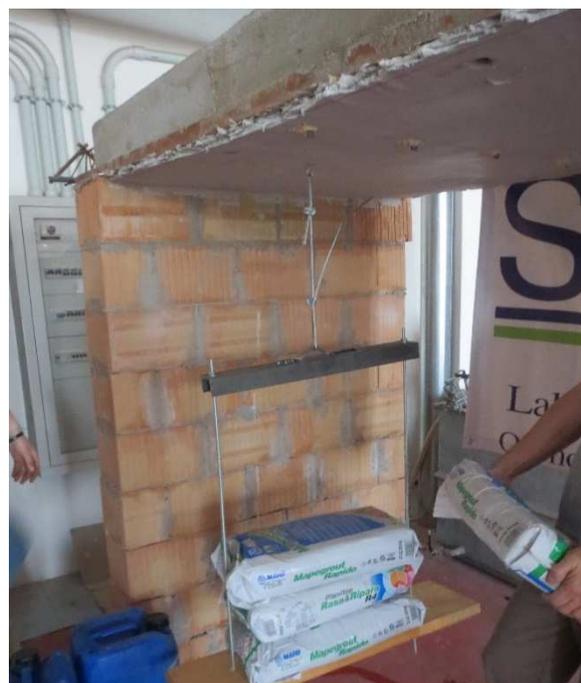
Foto n. 6 – Applicazione del carico nella prova “pilota”

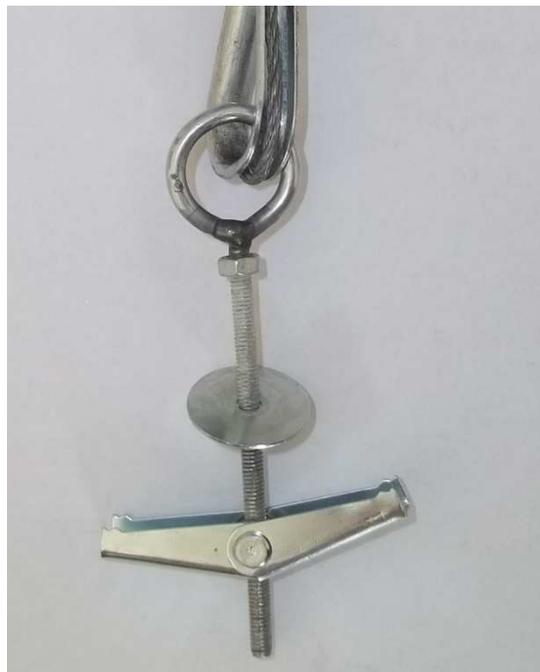
Foto n. 8 – Tassello ad ancora con anello saldato
